Länsstyrelsen Gotlands Län
Att: Sara Florén
sara.floren@lansstyrelsen.se

2021-10-26
Dnr: 575-3630-2020

Redovisning gällande provtagning vid Norra hamnpiren

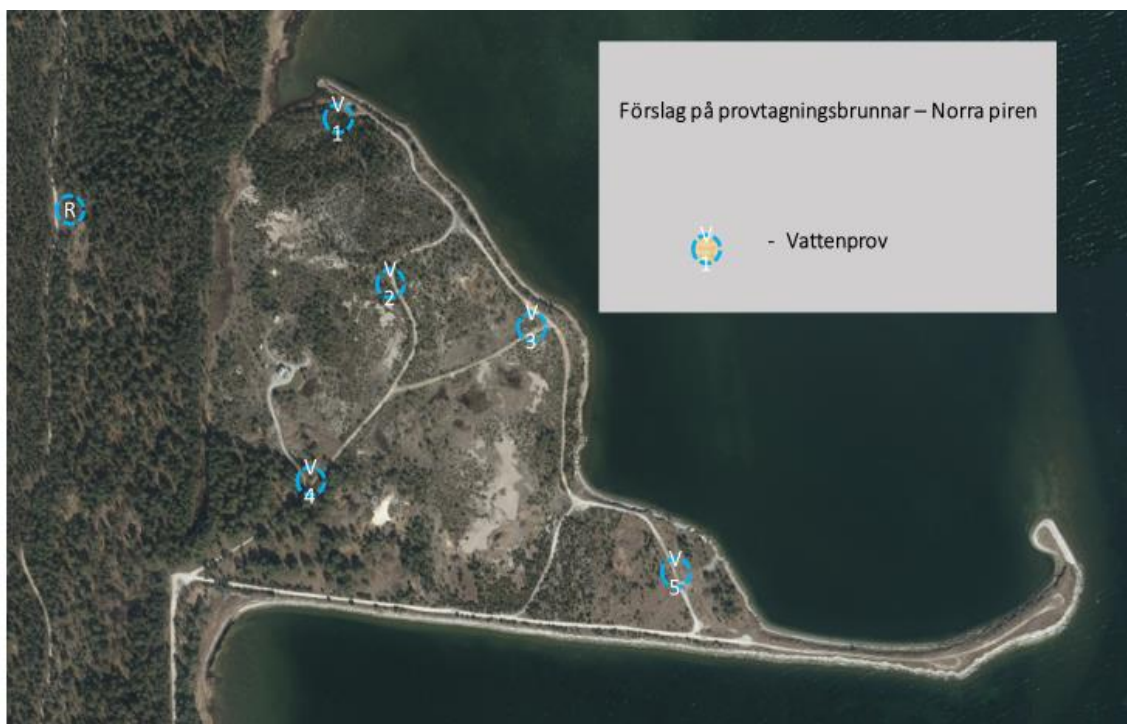
Borring av fem provtagningsbrunnar V1-V5 samt en referensbrunn R utfördes av Ahlqvists brunnsborring AB 2021-04-27. Figur 1.

Figur 1. Provtagningsbrunnar V1-V5, R (referens). Enskilda prov från olika djup samt grundvatten.

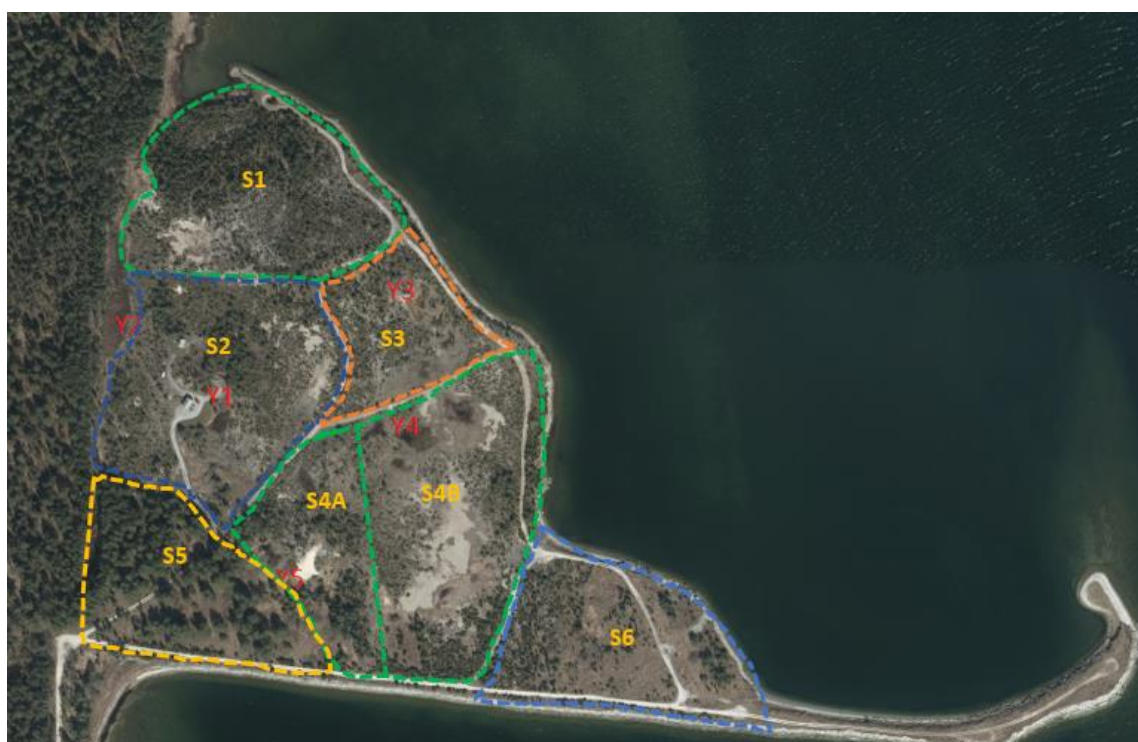
Provtagning av ytliga kompositprov, enskilda prov från olika djup, enskilda prov från områden med mineralutfällning, asfalt, tegel, referensprov, grundvatten samt ytvatten, togs i omgångar under perioden 2021-04-27 -- 2021-10-14. Figur 1 och 2.

Figur 2. S1-S6 delområden för provtagning av fasta material. Y1-Y5 ytvattenprovtagning.
